**PALDISKI ENDISE TUUMAOBJEKTI KESKKONNASEIRE  
MÕÕTMISTULEMUSED 2017**

**AS A.L.A.R.A.**

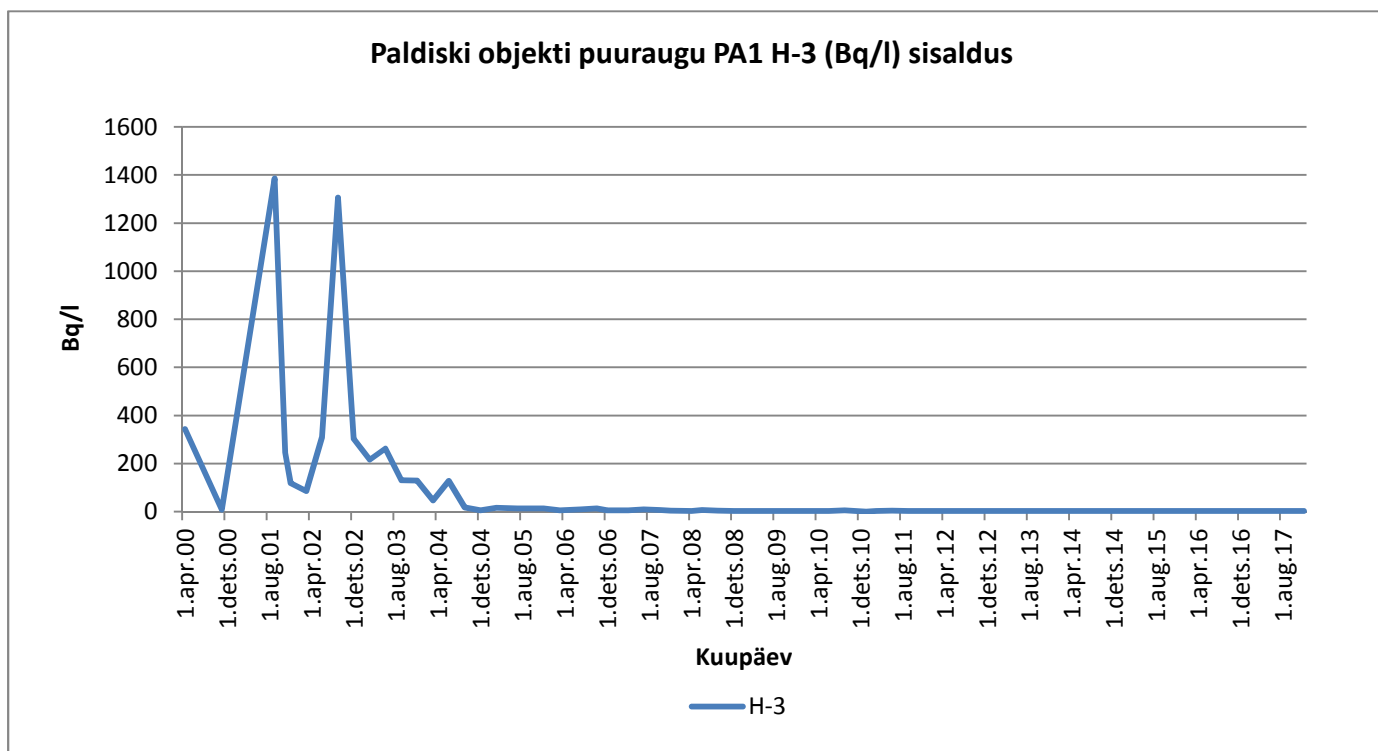
Graafik 1. H-3

Veeproovid võetakse 1 kord kvartalis kolmest erinevast objekti territooriumil paiknevast puuraugust. Võrreldes seire algusaastatel (alates 2000) probleemiks olnud triitiumi (H-3) kõrgete kontsentratsioonidega (olenevalt vaadeldavast puuraugust), on see aastate jooksul oluliselt langenud ning viimastel aastatel jäänud alla mõõtemetodi määramistundlikkuse taset – <3 Bq/l (vt tabelid 1-3).

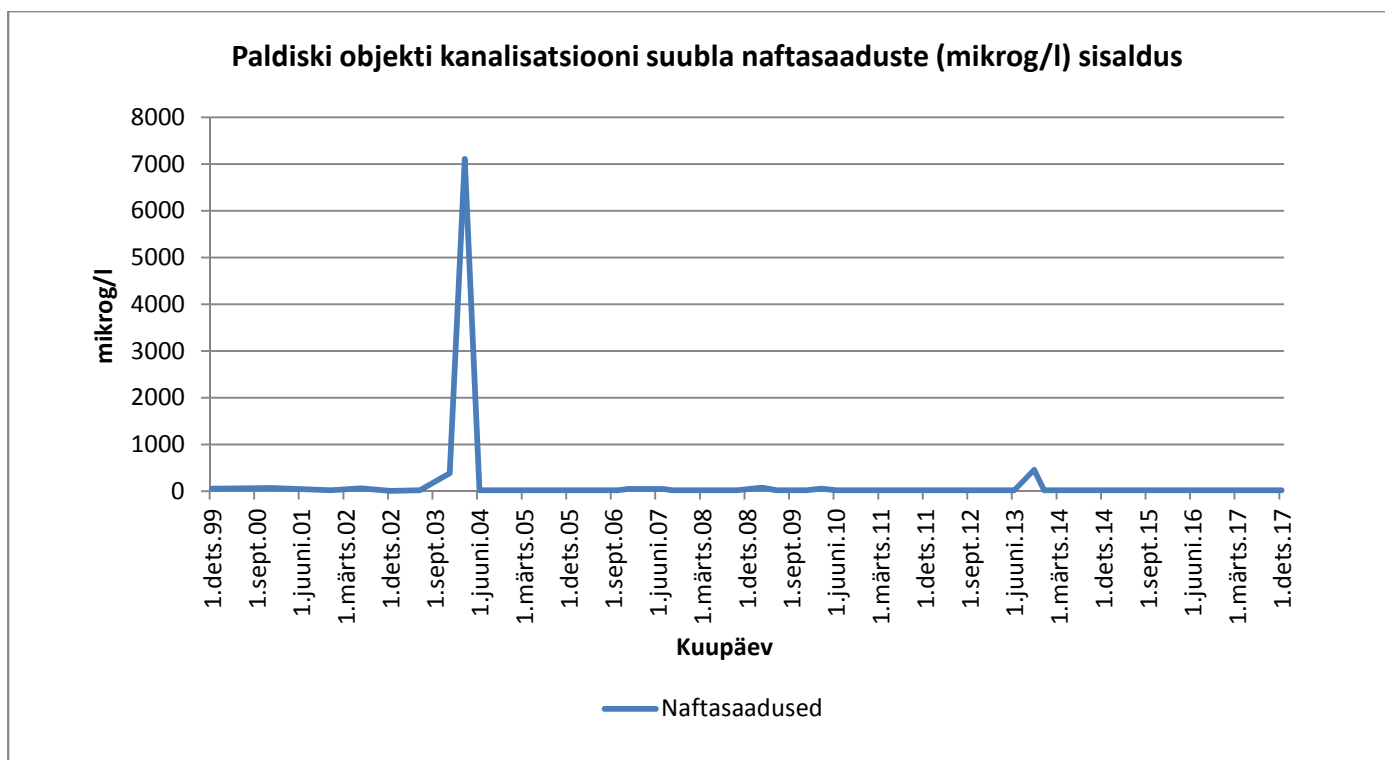
Graafik 21. Naftasaadused

Nagu punktis 3.2. on kirjeldatud, siis suubla keemiliste näitajate osas on aeg-ajalt enim probleeme tekitanud just kevadeti-sügiseti (vee suurenenud liikumine) naftasaaduste kõrge kontsentratsioon vees.

Enamik objektile leidunud saastekoldeid likvideeriti vahetult selle ülevõtmisele järgnenud aasta jooksul. Keerulisem oli olukord mahavoolanud küttemasuudiga reostatud pinnase puhastamisel. Saastunud pinnas valdavalt küll eemaldati ja toimetati väljaspool objekti territooriumi paiknevasse ladustuspaika edasiseks puhastamiseks, kuid siiski võib siiani suuremate vihmade poolt põhjustatud põhjaveetaseme tõusu korral märgata masuudi tungimist pinnase süvakihtidest maapinnale ja sealt edasi objekti kanalisatsioonisüsteemi. Naftasaaduste kõrvaldamiseks on paigutatud objekti kanalisatsioonitrassile õlipüüdur.

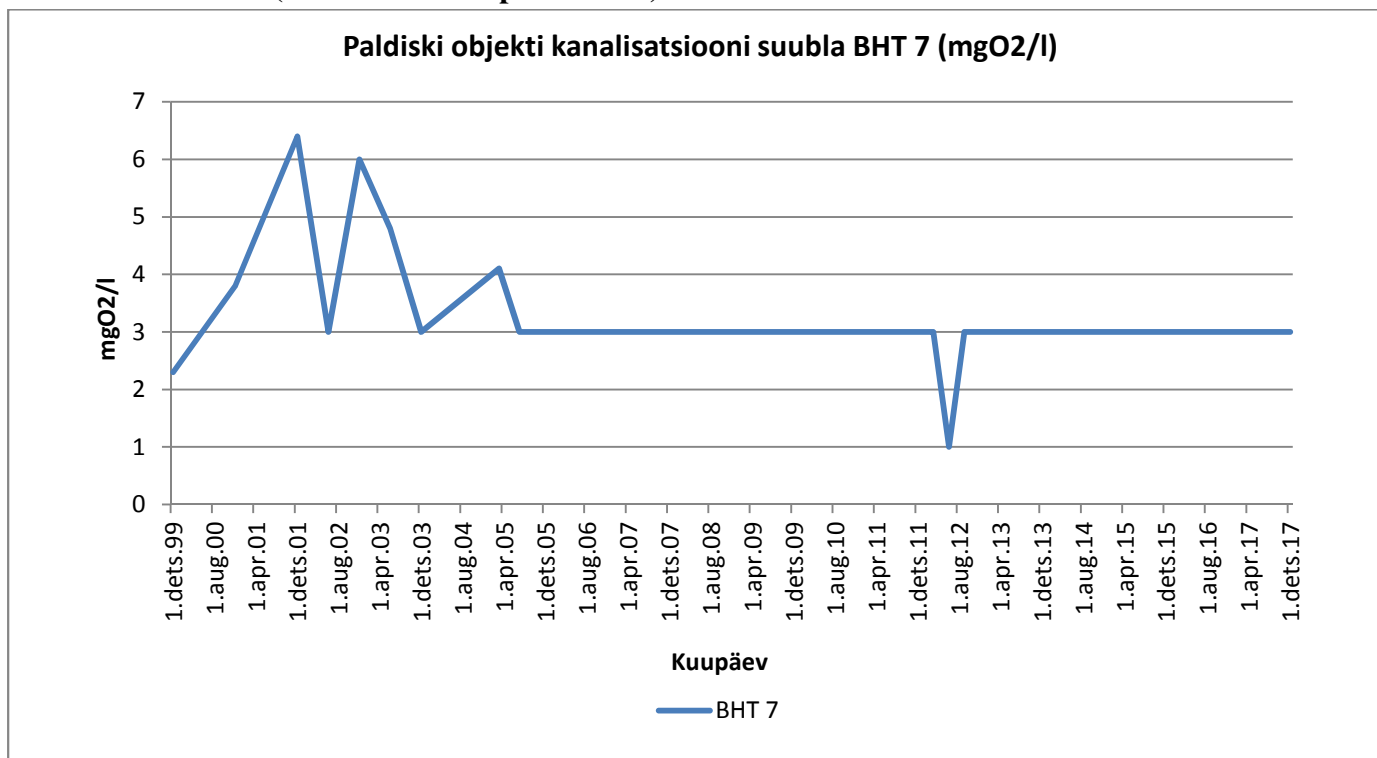
Graafik 22. BHT 7 (biokeemiline hapnikutarve)

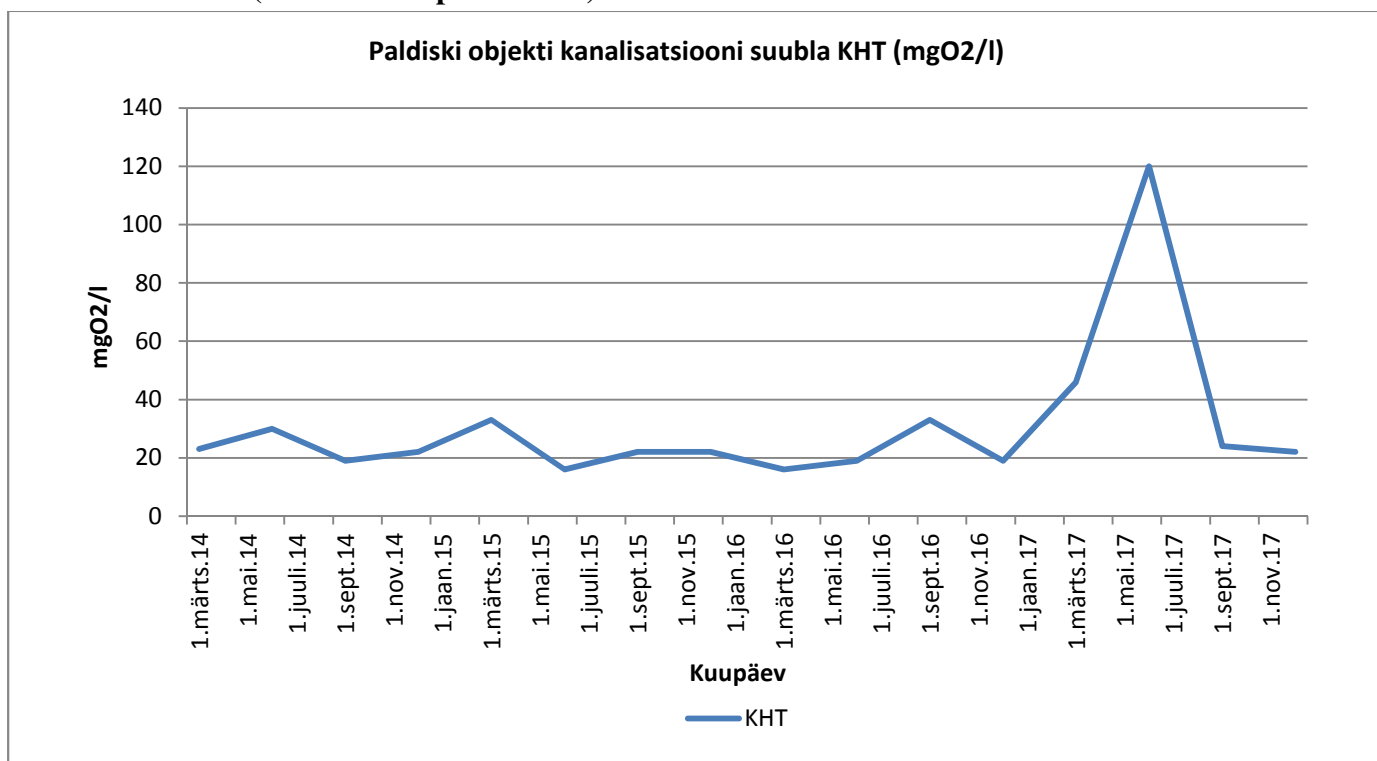
Heitvee suublasse juhtimisel pole AS-l enam kohustust seirata suublaproovides 1- ja 2-aluselisi fenoole (alates 2014), kuid uueks seiratavaks näitajaks sai keemiline hapnikutarve (KHT), mille suurim lubatud sisaldus on loa kohaselt 150 mgO<sub>2</sub>/l. 19.06.2017 võetud proovist tuvastati tavapärasest kõrgem kontsentratsioon (120 mgO<sub>2</sub>/l), kuid aasta keskmine tulemus ei ületa 30 mgO<sub>2</sub>/l.

Graafik 23. KHT (keemiline hapnikutarve)

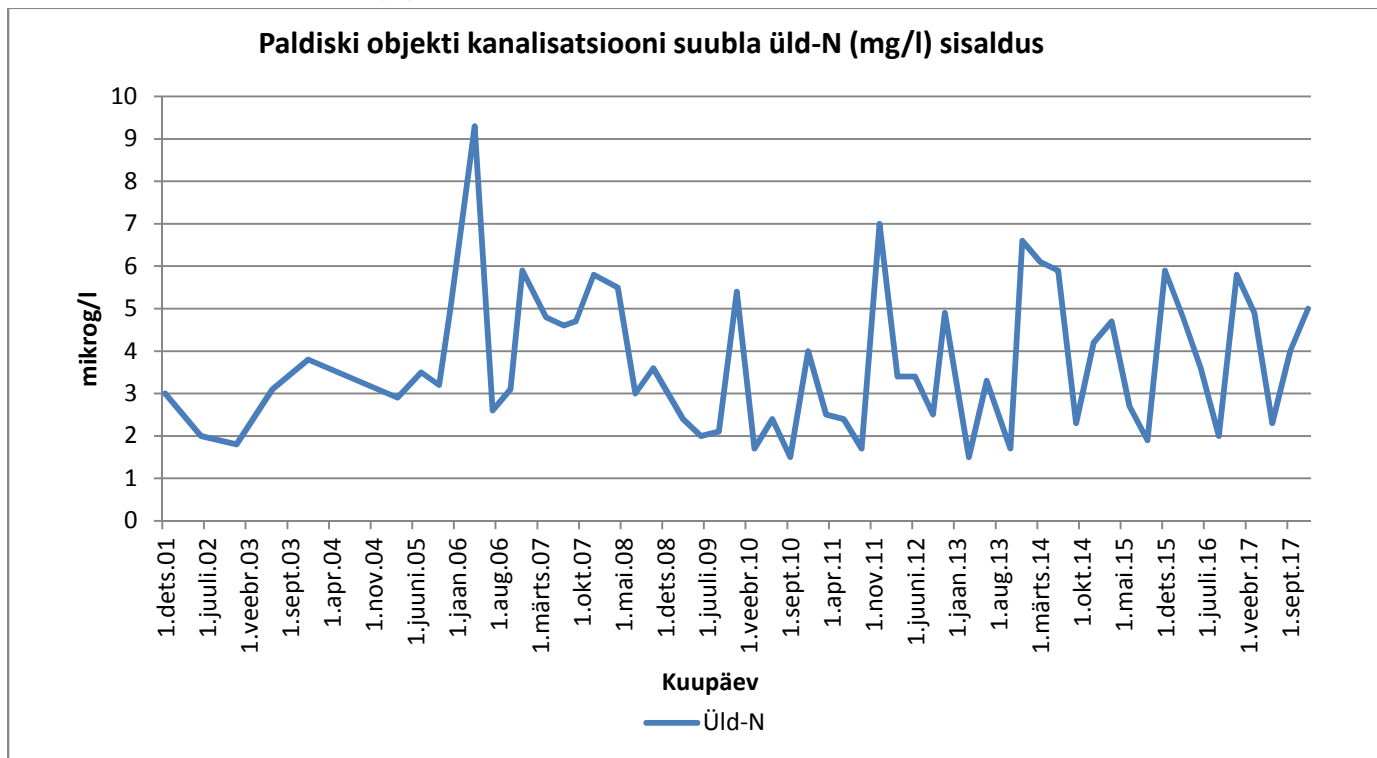
Graafik 25. Üldlämmastik (N)

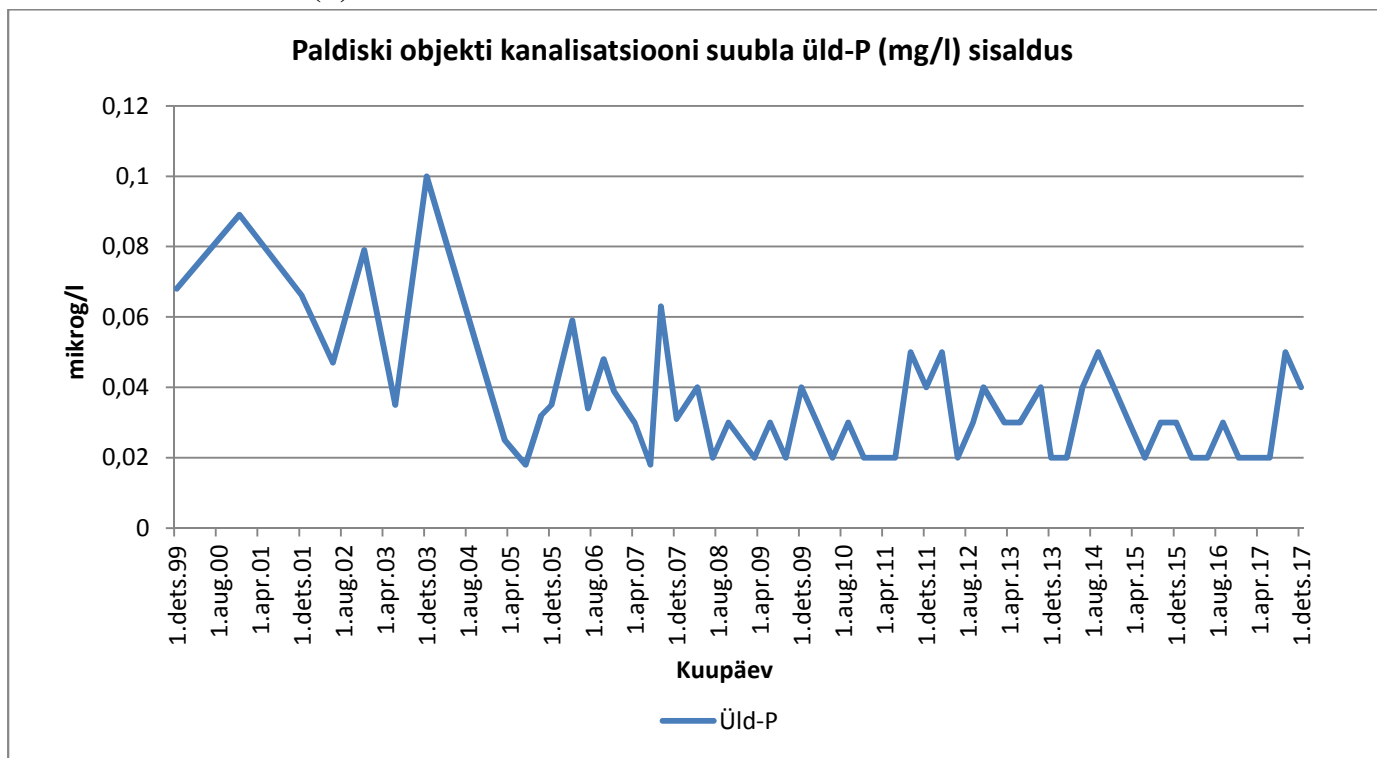
Graafik 26. Üldfosfor (P)

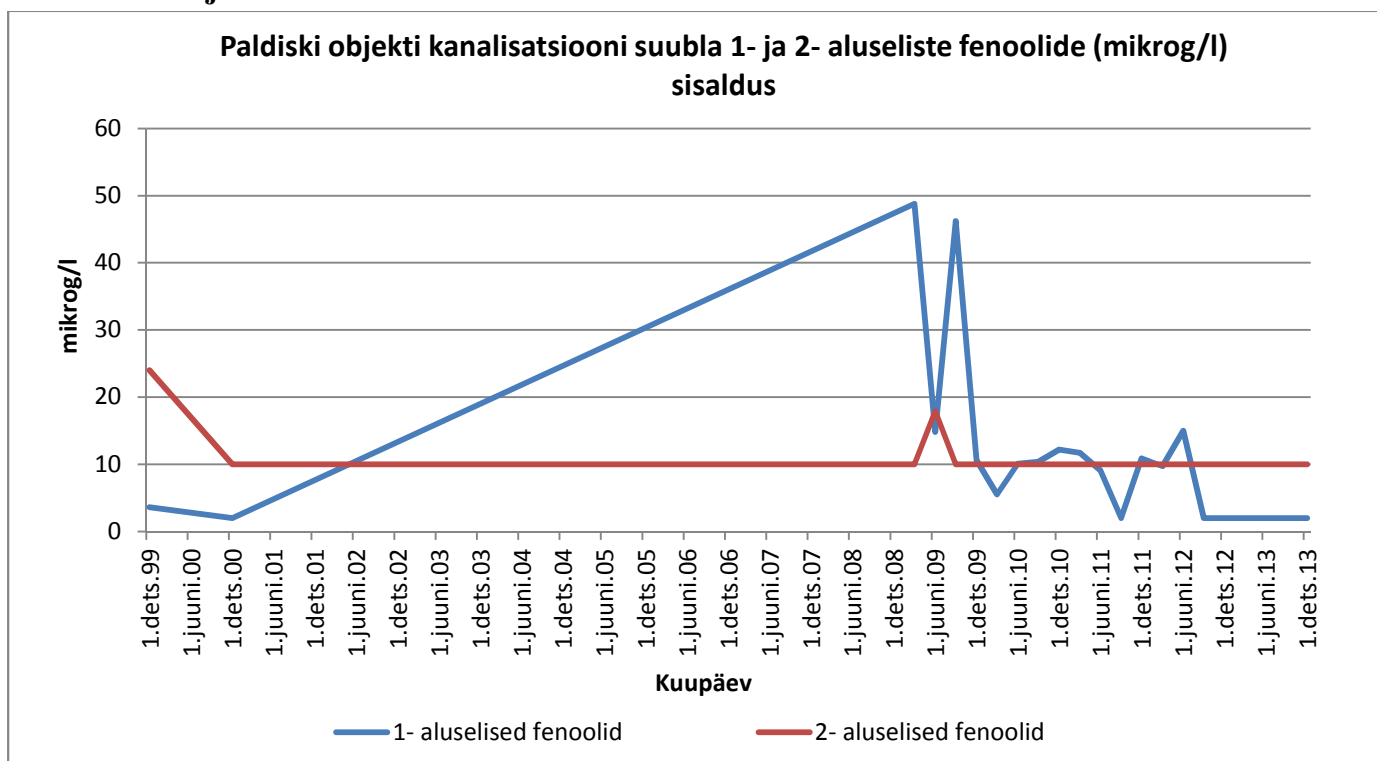
Graafik 27. 1- ja 2- aluselised fenoolid

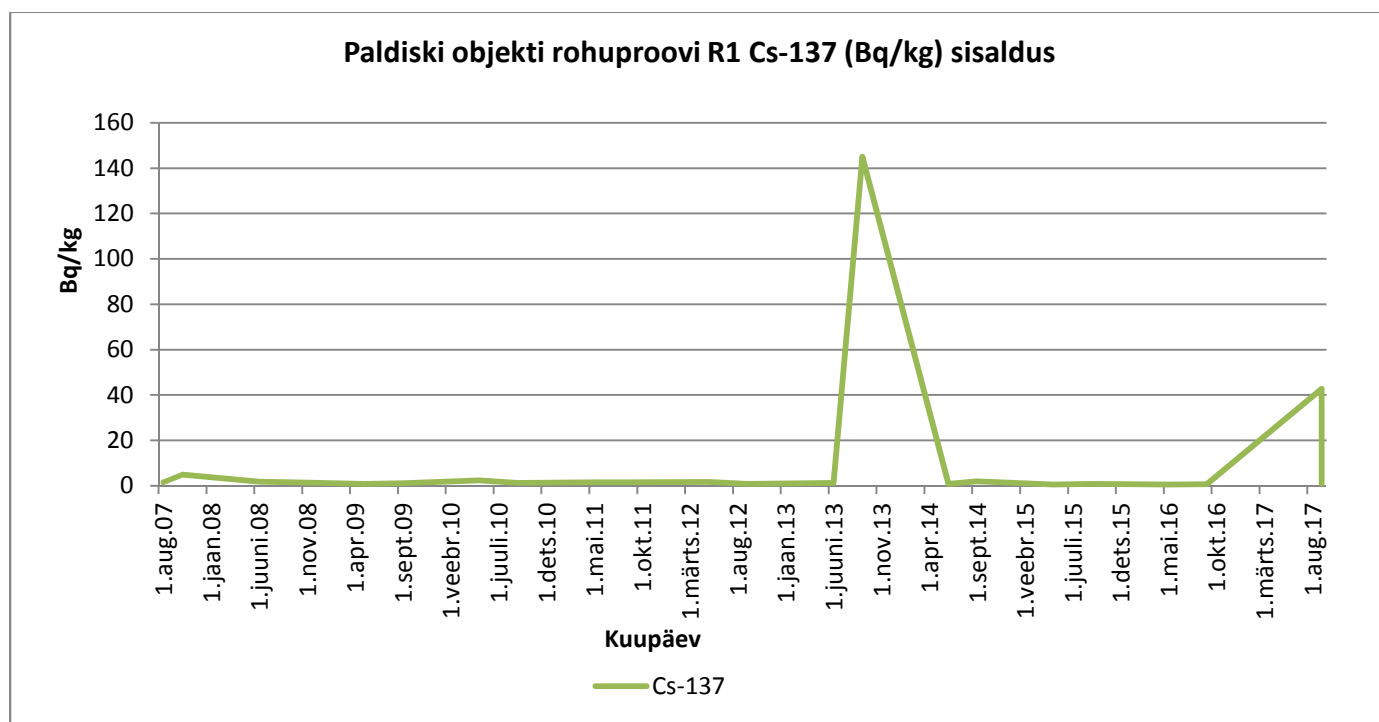
#### Graafik 28. Cs-137

1- Proov sisaldas kahte erinevat tüüpi rohtu. Kuna tulemus erines tavapärasest, siis jagati laboris sõltuvalt rohu tüübist proov kaheks osaprooviks, mis analüüsiti eraldi ja seejärel võeti tulemustest keskmine.

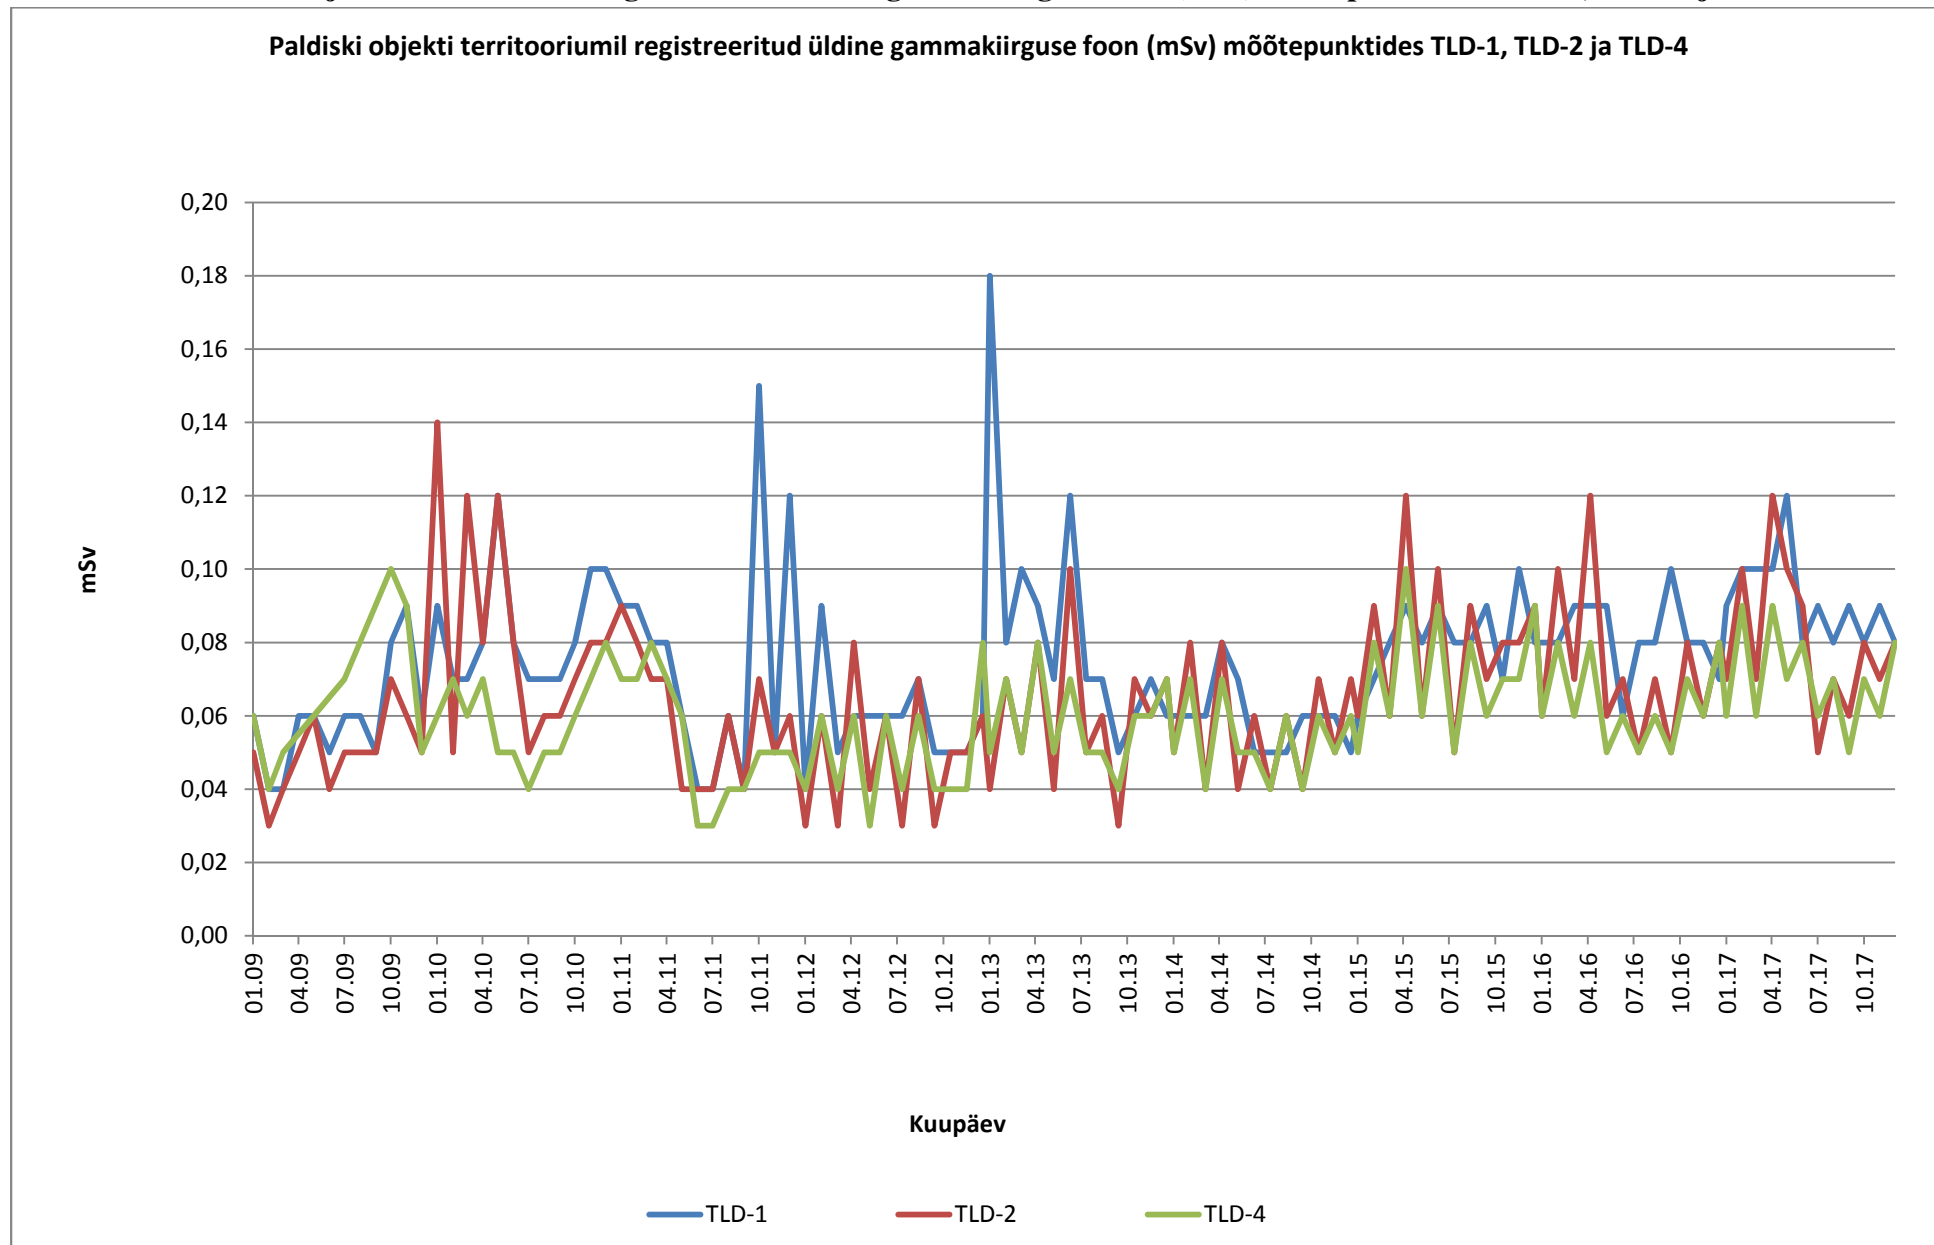
Iga mõõtepunkti TLD analüüsitakse üks kord kuus (või üks kord kvartalis).

Graafik 46. Paldiski objekti territooriumil registreeritud üldine gammakiirguse foon (mSv) mõõtepunktides TLD-1, TLD-2 ja TLD-4.
