**TAMMIKU RADIOAKTIIVSETE JÄÄTMETE HOIDLA KESKKONNASEIRE
MÕÕTMISTULEMUSED 2017**

AS A.L.A.R.A.

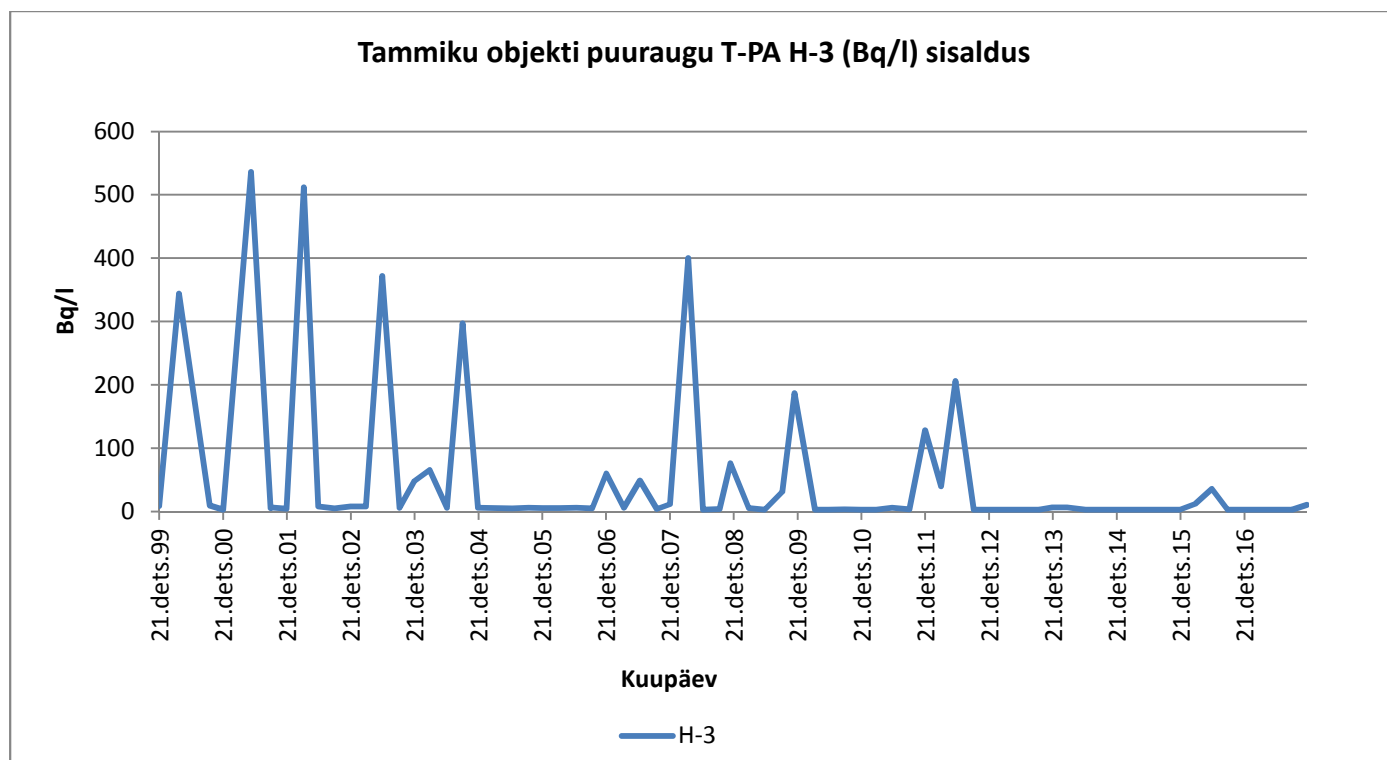
Graafik 1. H-3

Tammikul varem aastate jooksul aeg-ajalt probleemiks olnud H-3 sisaldus hoidla territooriumil asuva puuraugu vees on alates III kv 2012 jäänud valdavalt alla mõõtemetodi määramistundlikkuse taset <3 Bq/l (v.a I kv 2014, kus tulemuseks oli <6,6±1,7 Bq/l ning 2016 I ja II kv, kus tulemuseks oli vastavalt 12±2 Bq/l ning 36±3 Bq/l, mis on sellegipoolest väga madalad kontsentratsioonid). WHO ja IAEA H-3 juhendtase on 10 000 Bq/l. H-3 sisalduse trend näitab selgelt langust võrreldes 1999-2012 II kv kontsentratsioonidega kus peaaegu igal aastal oli vähemalt korra kontsentratsioon suur (nt IV kvartalis 2011 128±4 Bq/l). Põhjuseks on siin tõenäoliselt asjaolu, et 2011 eemaldati hoidlast viimased jäätmed millest H-3 võis lekkida. Proovid võetakse 1 kord kvartalis.

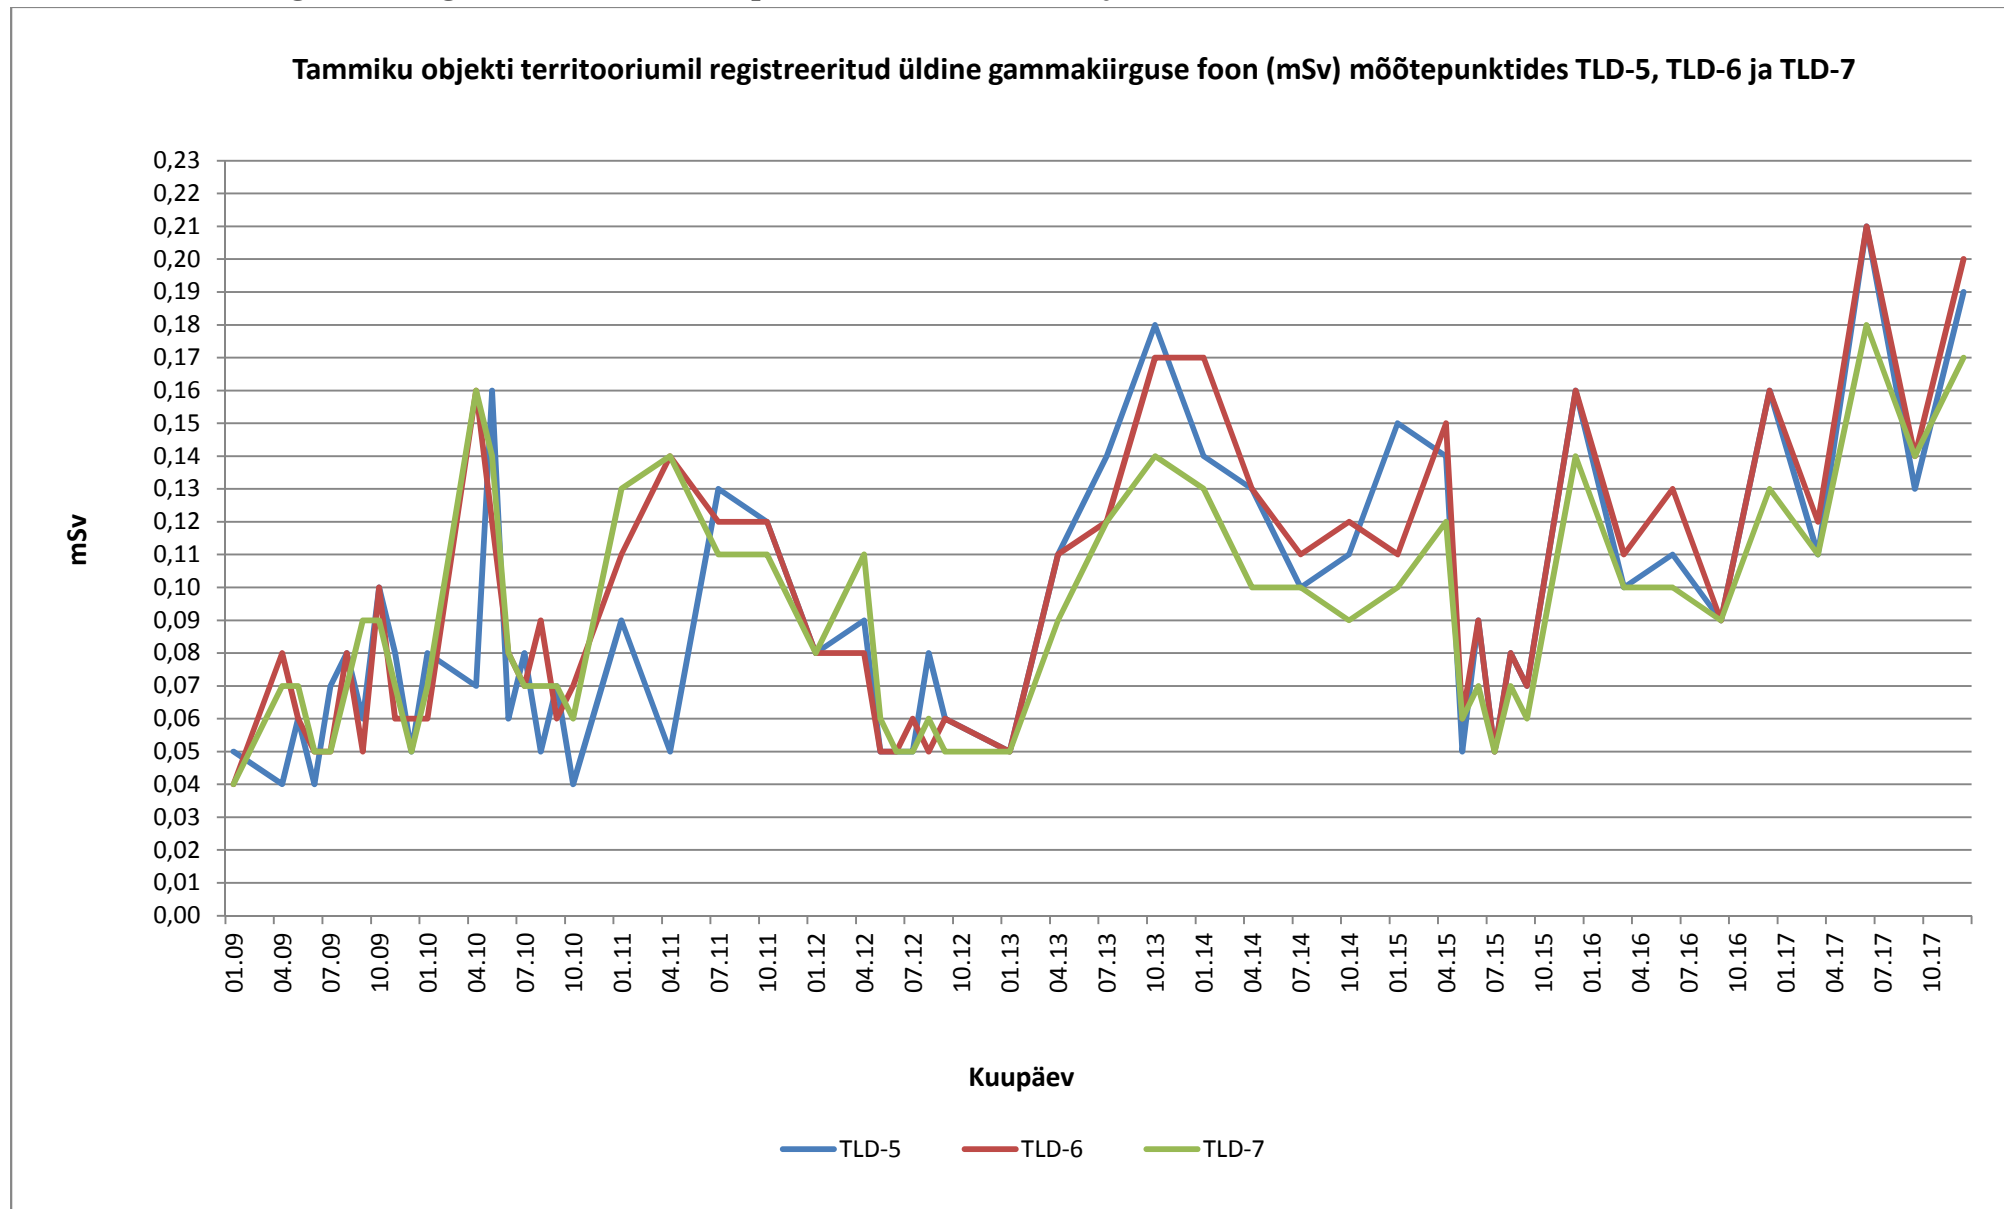
Graafik 116. Üldine gammakiirguse foon (mSv) mõõtepunktides TLD-5, TLD-6 ja TLD-7

Iga mõõtepunkti TLD analüüsitakse üks kord kvartalis või vastavalt vajadusele tihedamini.
