**TAMMIKU RADIOAKTIIVSETE JÄÄTMETE HOIDLAD KESKKONNASEIRE
MÕõTMISTULEMUSED 2018**

AS A.L.A.R.A.

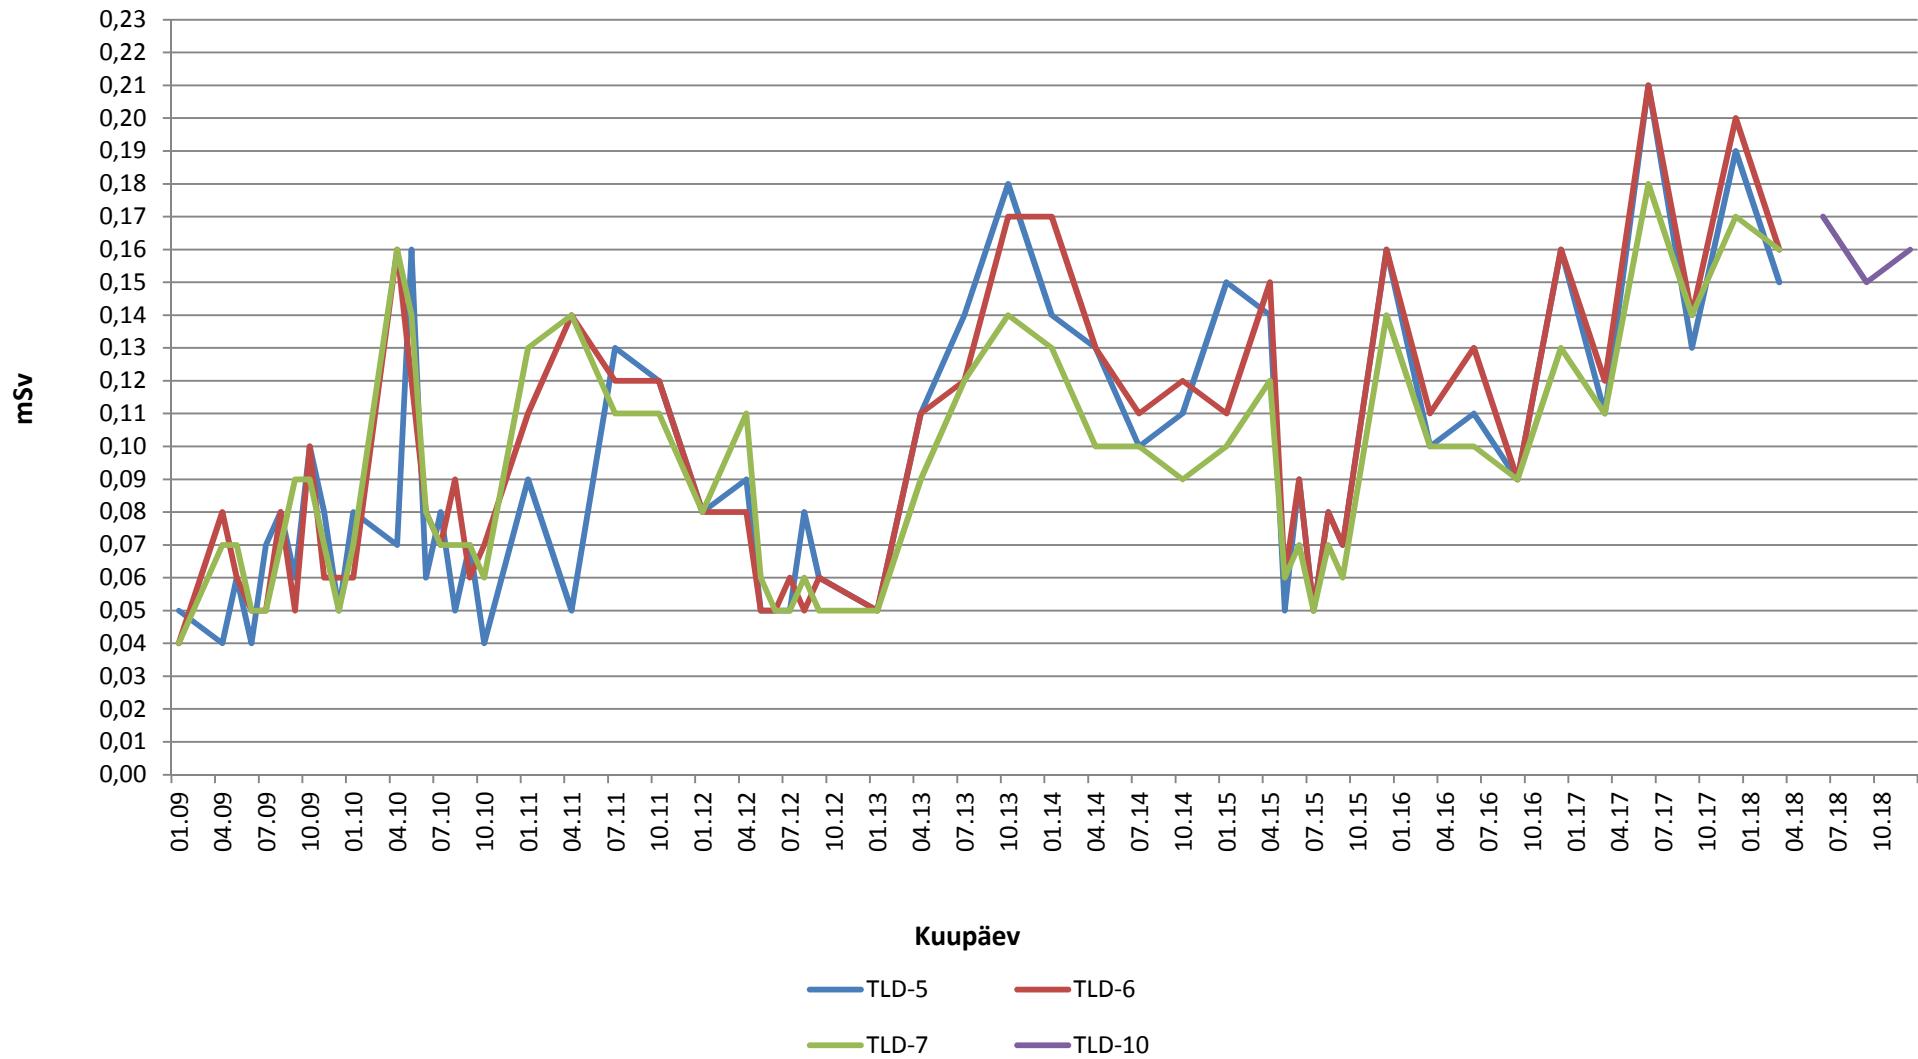
Graafik 123. Üldine gammakiirguse foon (mSv) mõõtepunktides TLD-5, TLD-6, TLD-7 ja TLD-10

Tammiku objekti territooriumil regiseeritud üldine gammakiirguse foon (mSv) mõõtepunktides TLD-5, TLD-6, TLD-7 ja TLD-10

Alates 2018. aasta II kvartalist seiratakse üldist gammakiirguse fooni uue asukohaga ühes seirepunktis (TLD10). TLD analüüsistikse üks kord kvartalis.
