**TAMMIKU RADIOAKTIIVSETE JÄÄTMETE HOIDLAD KESKKONNASEIRE  
MÕõTMISTULEMUSED 2019**

**AS A.L.A.R.A.**

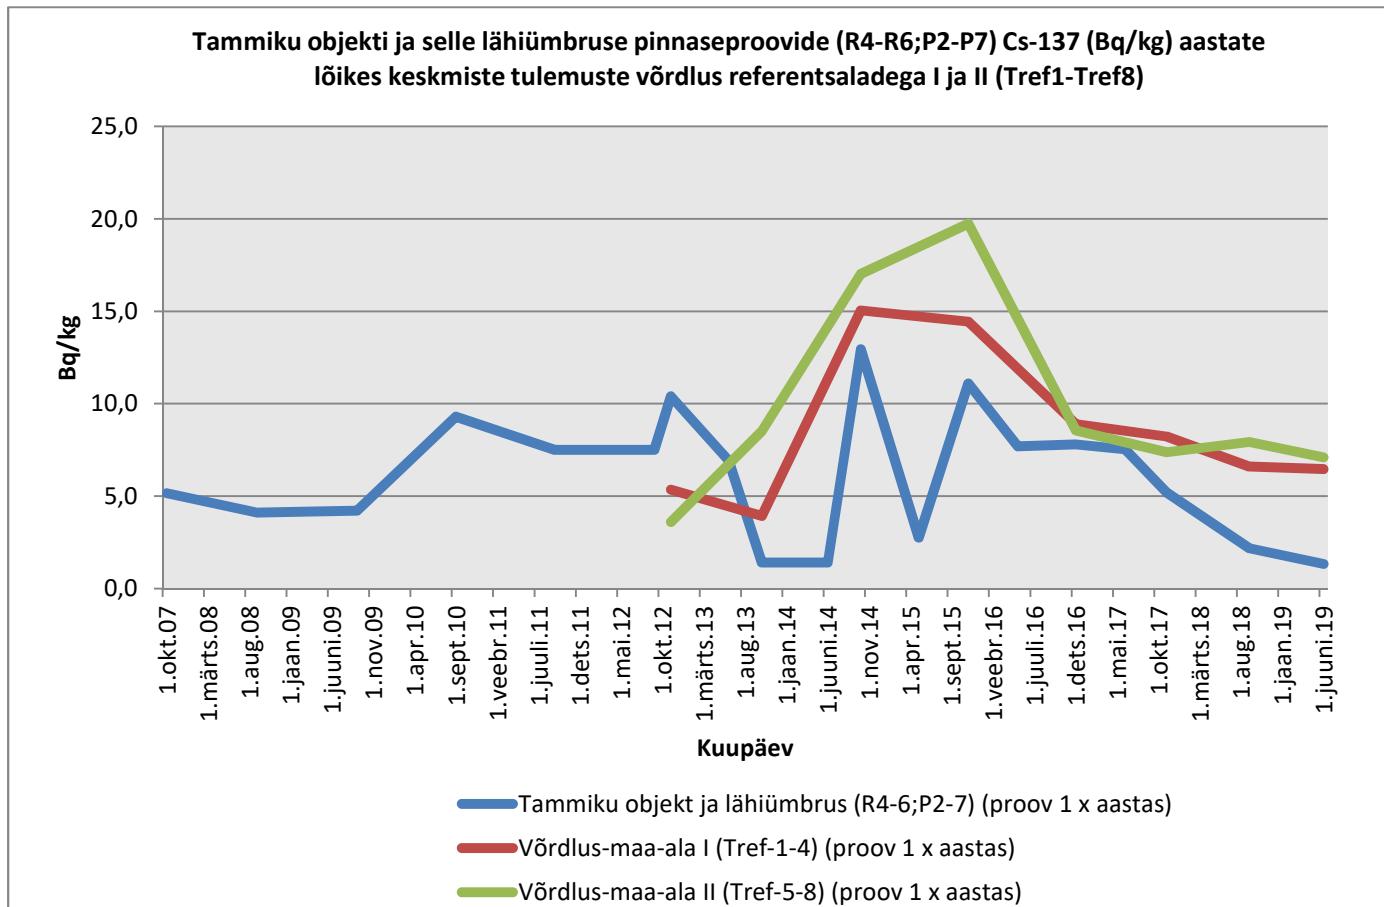
Graafik 115. Cs-137

7. Tammiku objekti ja selle lähiümbruse pinnaseproovide (R4-R6, P2-P7) ja võrdlus maa-alade (referentsalade) I ja II (Tref1-4, Tref5-8) aastate lõikes keskmiste tulemuste võrdlus radionukliidide kaupa

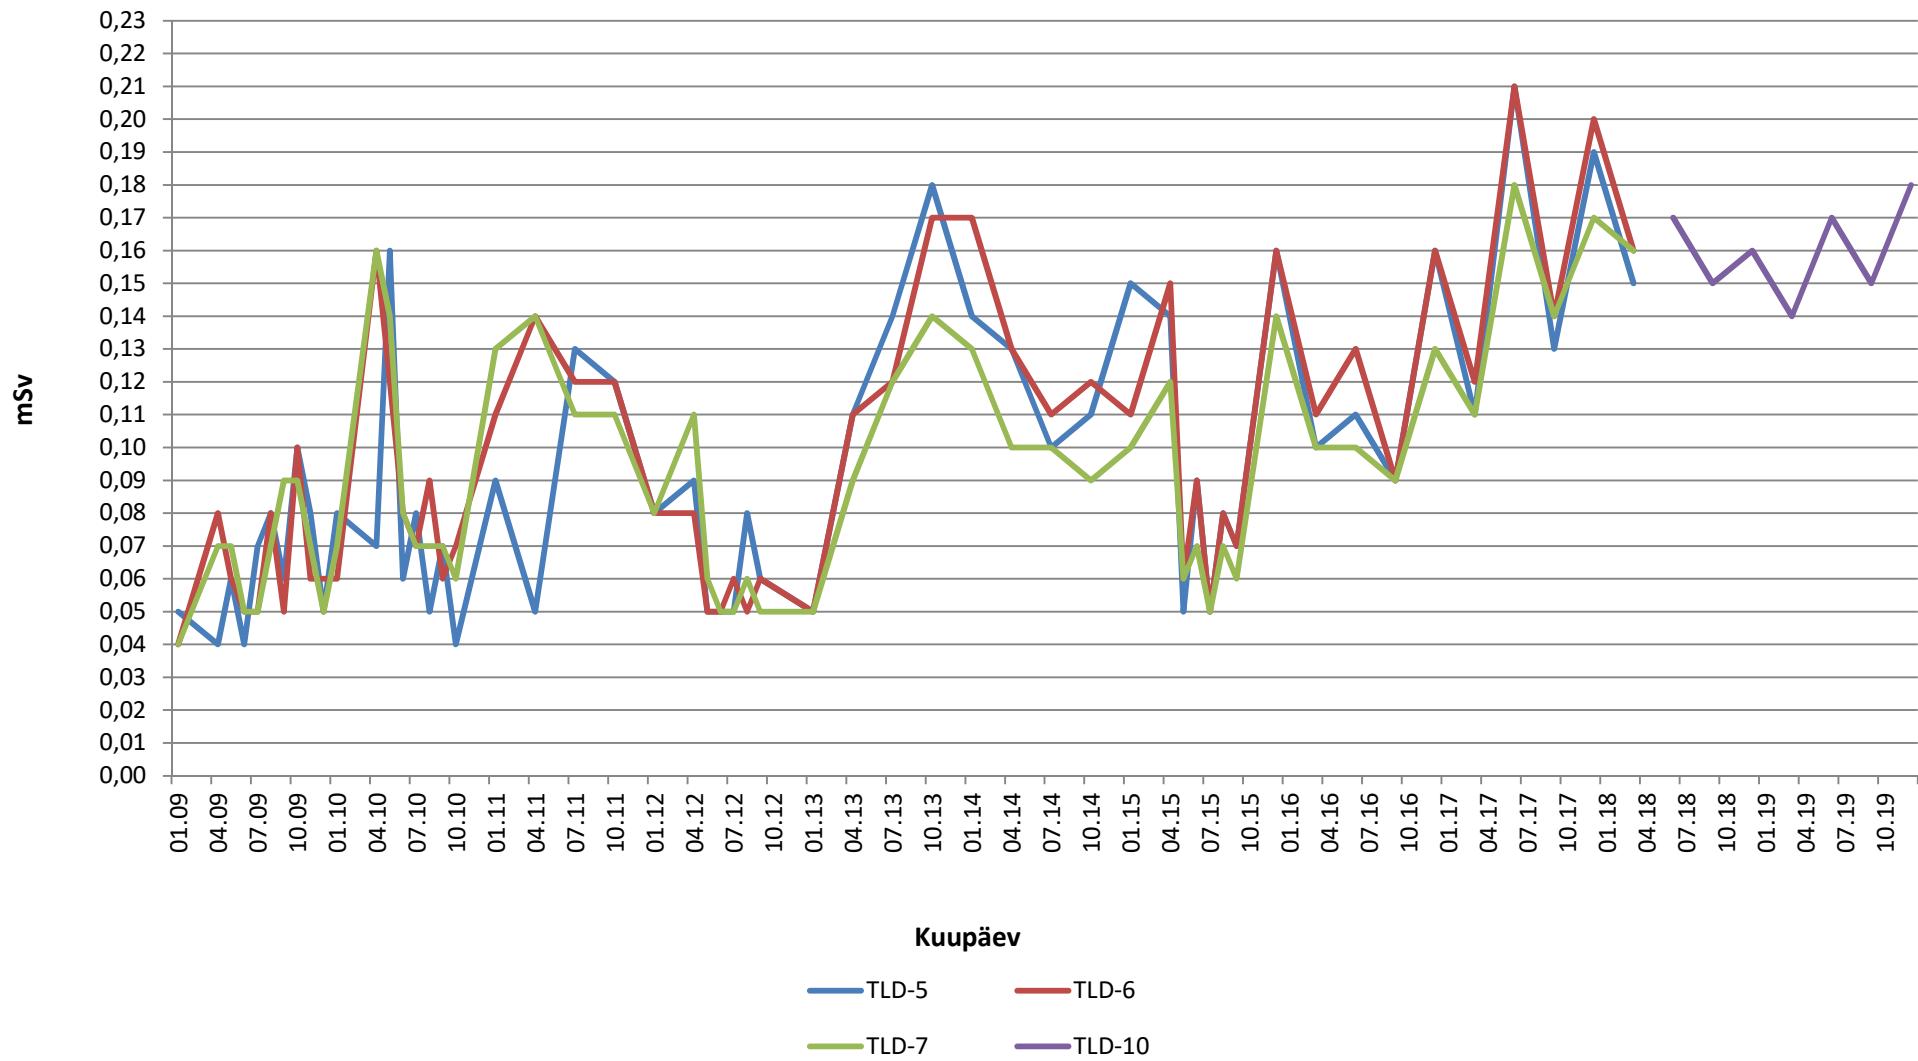
Graafik 123. Üldine gammakiirguse foon (mSv) mõõtepunktides TLD-5, TLD-6, TLD-7 ja TLD-10

Tammiku objekti territooriumil regiseeritud üldine gammakiirguse foon (mSv) mõõtepunktides TLD-5, TLD-6, TLD-7 ja TLD-10
