**TAMMIKU RADIOAKTIIVSETE JÄÄTMETE HOIDLA KESKKONNASEIRE
MÕÕTMISTULEMUSED 2021**

AS A.L.A.R.A.

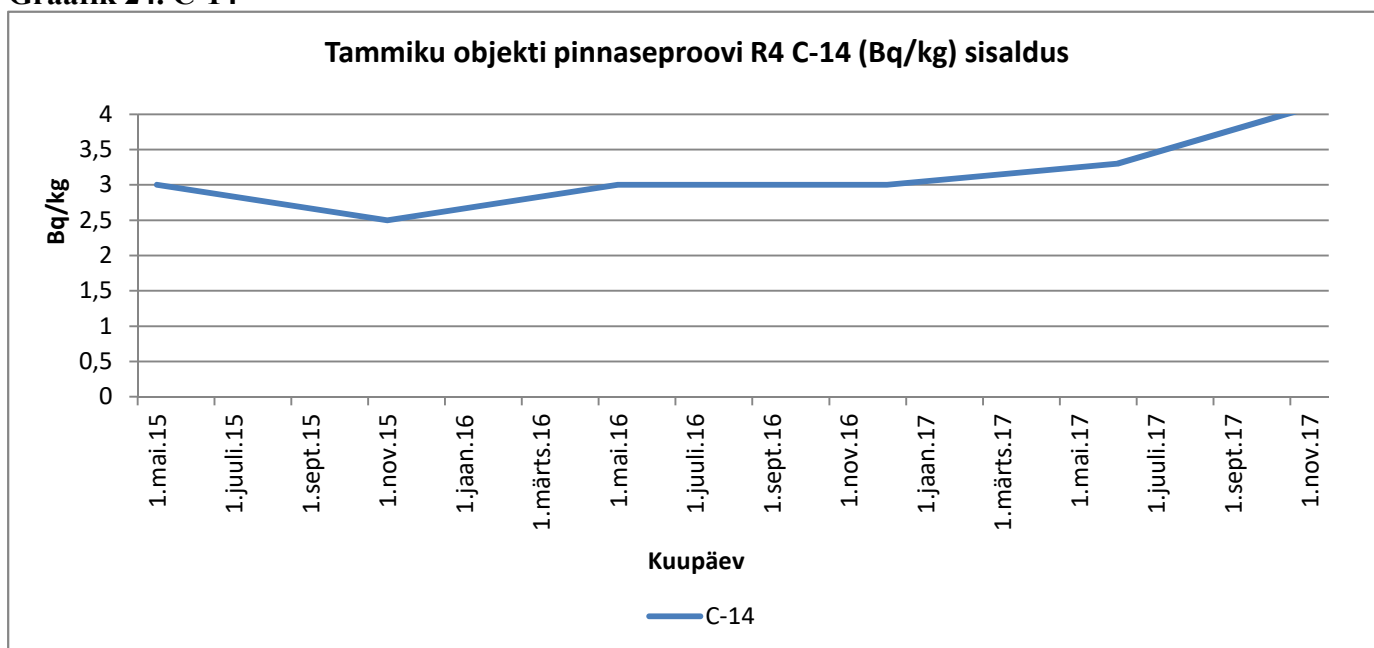
Graafik 24. C-14

C-14 analüüsi Tammiku objektil aastatel 2015-2017 (pinnas ja vesi). C-14 on jäänud Tammiku objekti pinnasesse keskmiselt 9,5 Bq/kg. Võrdlus maa-ala pinnase analüüsitulemused on keskmiselt 7 Bq/kg. Tammiku lähiala proovipunktis P6 näitas 19.11.2015 võetud proov C-14 sisalduseks 108±8,0 Bq/kg kohta (võrdluseks keskkonnaministri määrusega „Kiirgustegevuses tekkinud radioaktiivsete ainete või radioaktiivsete ainete saastunud esemete vabastamisastemed ning nende vabastamise, ringlusesse võtmise ja taaskasutamise tingimused“ kehtestatud C-14 vabastamistase on 10 kBq/kg), mis on sellegipoolest väga madal kontsentratsioon ning seda anomaaliat arvestamata on Tammiku objekti ning selle lähiala pinnaseproovide keskmine 4,8±0,005 Bq/kg, mis on madalam kui võrdlus maa-aladel. Proove võeti 2 korda aastas kuni aastani 2017, alates aastast 2018 võetakse proove 1 kord aastas.

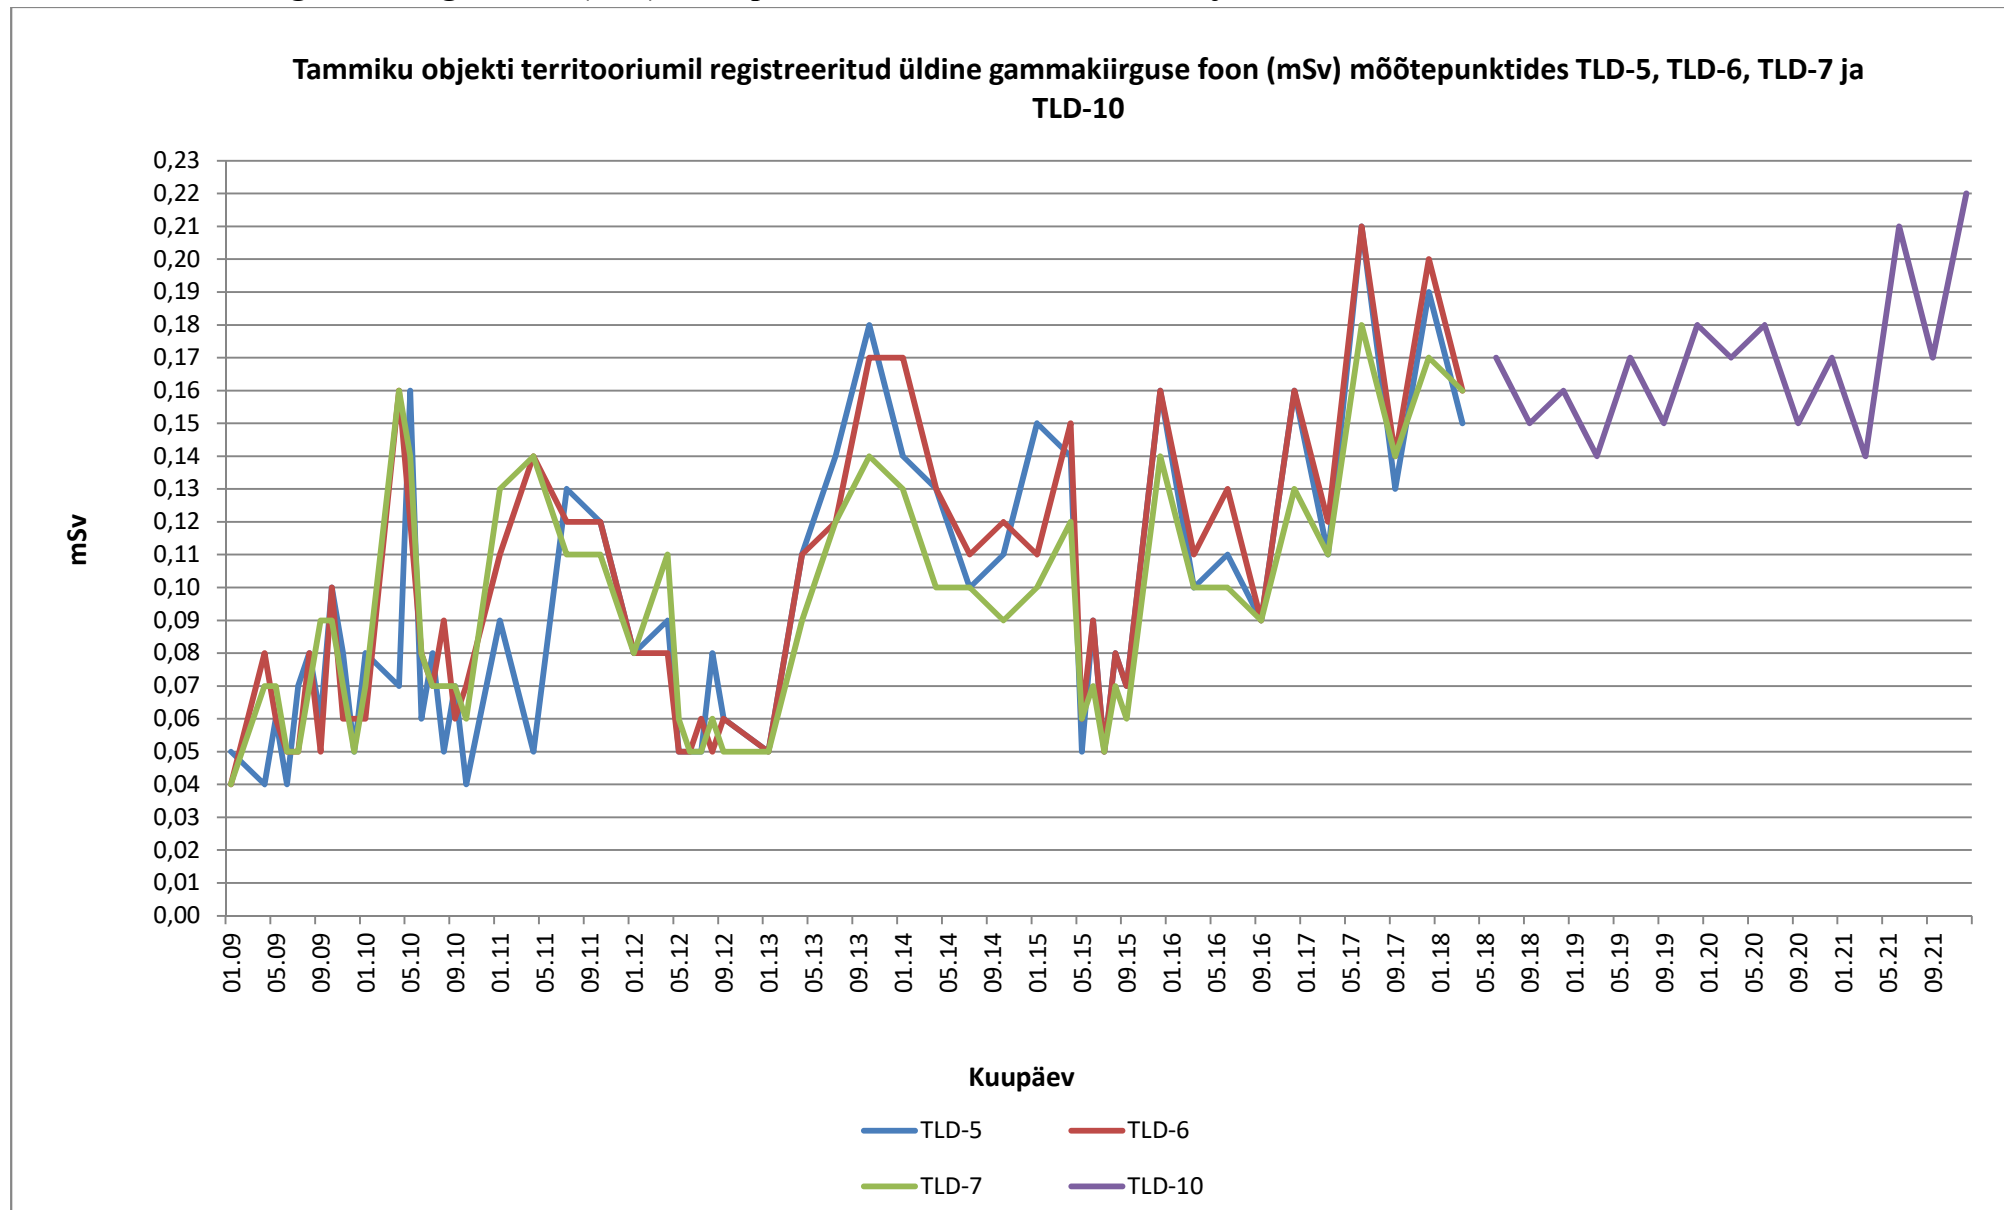
Graafik 123. Üldine gammakiirguse foon (mSv) mõõtepunktides TLD-5, TLD-6, TLD-7 ja TLD-10

Alates 2018. aasta II kvartalist seiratakse üldist gammakiirguse fooni uue asukohaga ühes seirepunktis (TLD10). TLD analüüsimine toimub üks kord kvartalis.
