**TAMMIKU RADIOAKTIIVSETE JÄÄTMETE HOIDLA KESKKONNASEIRE
MÕÕTMISTULEMUSED 2022**

AS A.L.A.R.A.

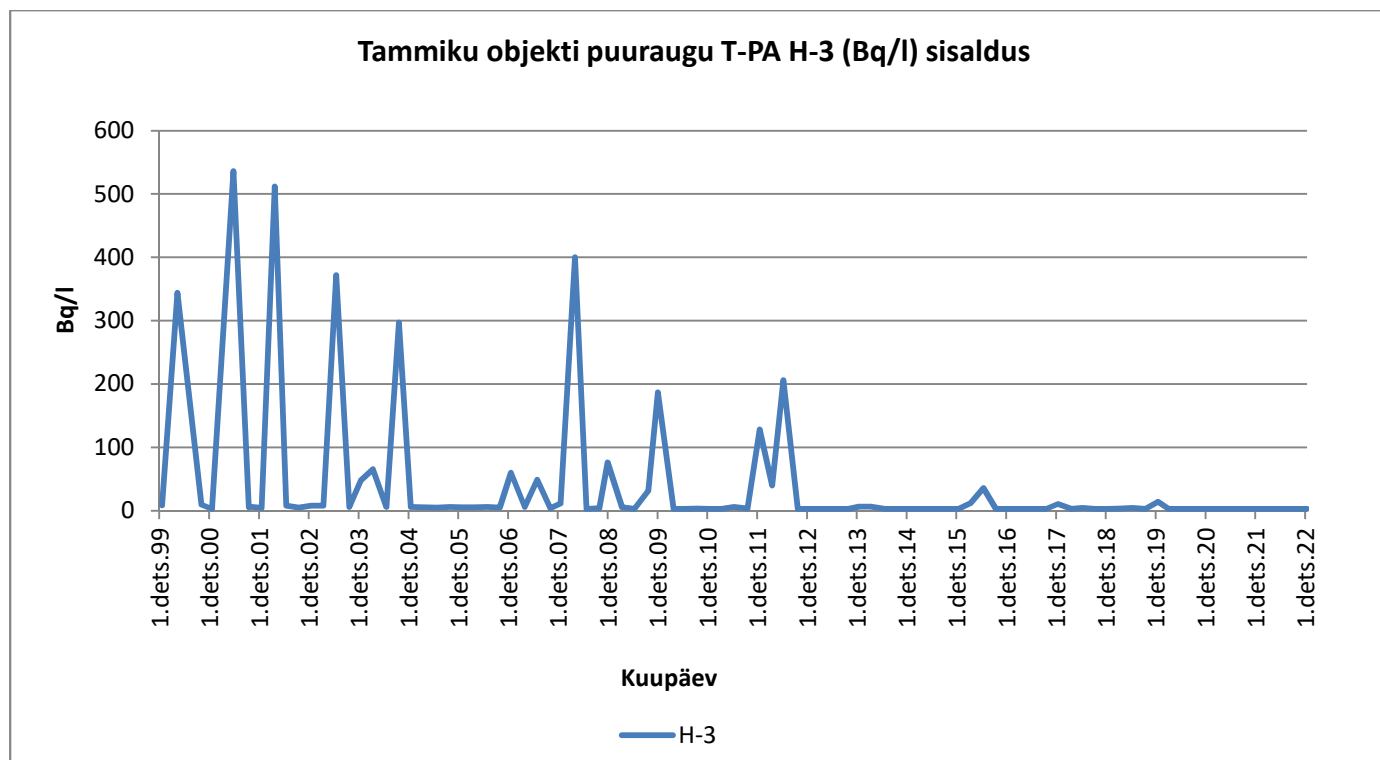
Graafik 1. H-3

Tammikul varem aastate jooksul aeg-ajalt probleemiks olnud H-3 sisaldus hoidla territooriumil asuva puuraugu vees on alates III kv 2012 jäänud valdavalt alla mõõtemetodi määramistundlikkuse taset <3 Bq/l. Alates aastast 2013 on üle 10 Bq/l kohta mõõdetud neli tulemust (2016 I ja II kv, kus tulemusteks olid vastavalt 12±2 Bq/l ja 36±3 Bq/l, 2017 IV kv tulemusega 10,3±2 Bq/l ning 2019 IV kv tulemusega 14±2 Bq/l, mis on sellegipoolest väga madalad kontsentratsioonid). WHO ja IAEA H-3 juhendtas on 10 000 Bq/l. H-3 sisalduse trend näitab selgelt langust võrreldes 1999-2012 II kv kontsentratsioonidega, kus peaaegu igal aastal oli vähemalt korra kontsentratsioon suur (nt IV kvartalis 2011 128±4 Bq/l). Põhjuseks on siin tõenäoliselt asjaolu, et 2011 eemaldati hoidlast viimased jäätmed millest H-3 võis lekkida. Proovid võetakse 1 kord kvartalis.

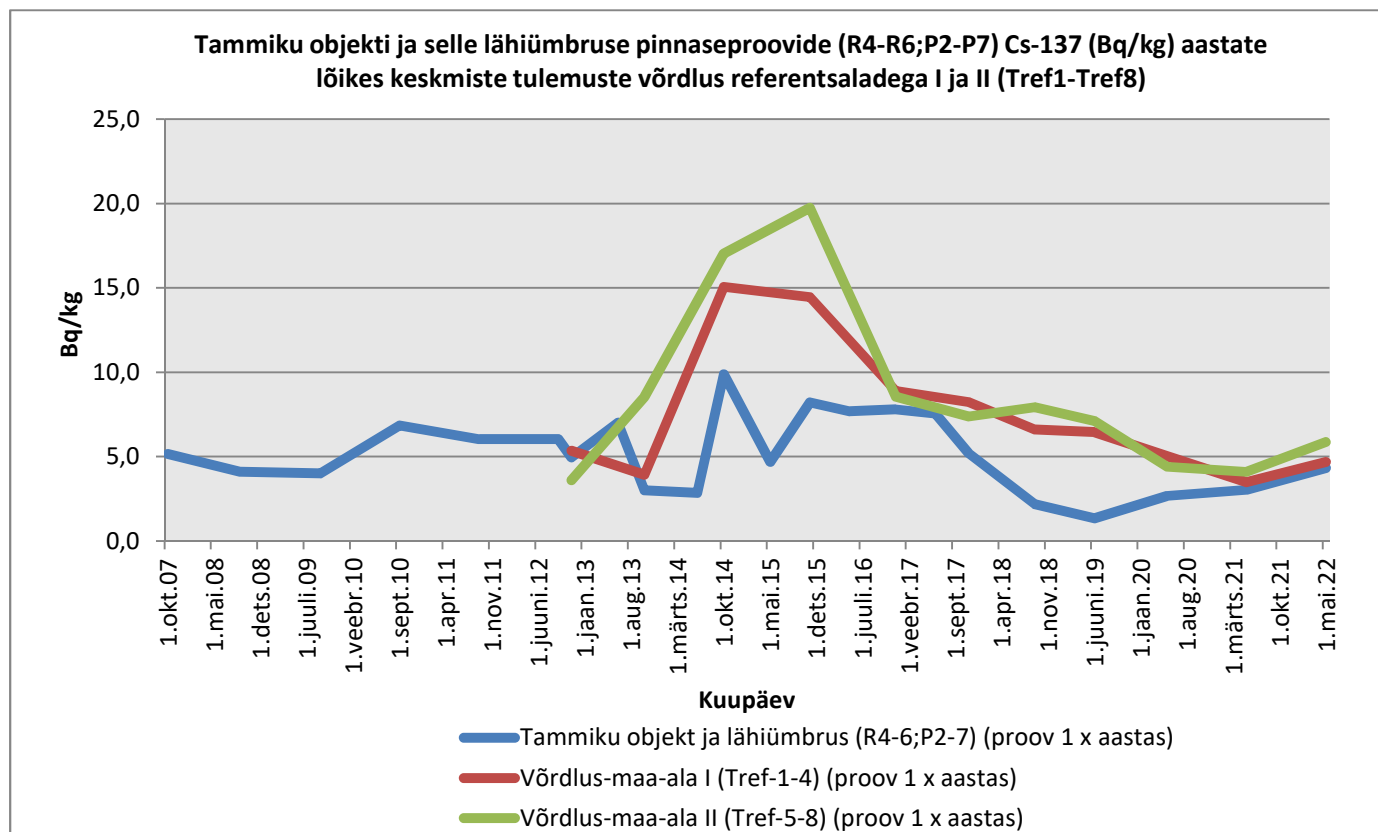
Graafik 115. Cs-137

7. Tammiku objekti ja selle lähiümbruse pinnaseproovide (R4-R6, P2-P7) ja võrdlus maa-alade (referentsalade) I ja II (Tref1-4, Tref5-8) aastate lõikes keskmiste tulemuste võrdlus radionukliidide kaupa

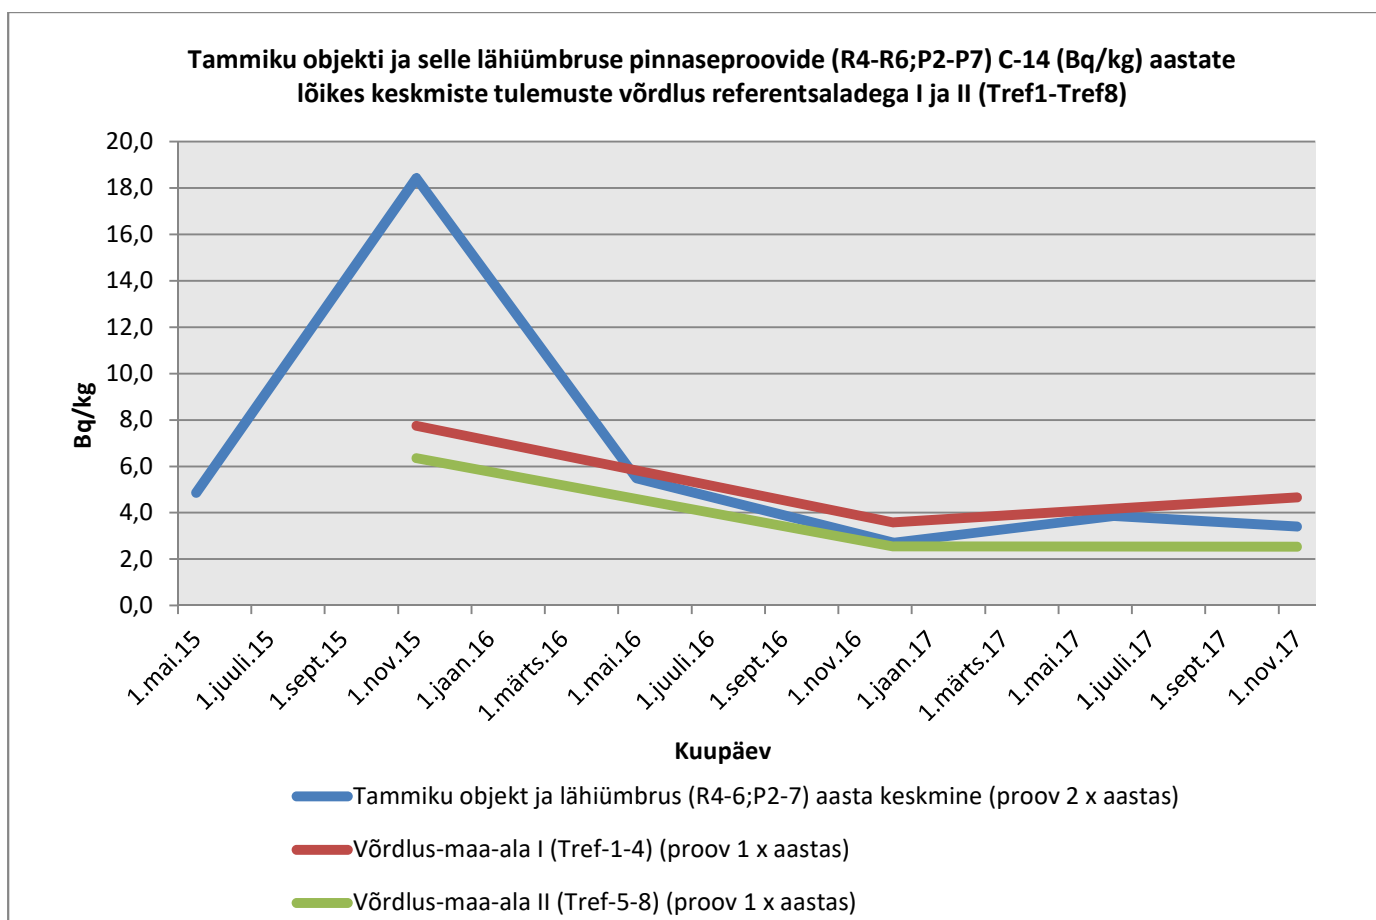
Graafik 122. C-14

C-14 analüüsi Tammiku objektil aastatel 2015-2017 (pinnas ja vesi). C-14 on jäänud Tammiku objekti pinnasesse keskmiselt 9,5 Bq/kg. Võrdlus maa-ala pinnase analüüsitulemused on keskmiselt 7 Bq/kg. Tammiku lähiala proovipunktis P6 näitas 19.11.2015 võetud proov C-14 sisalduseks $108 \pm 8,0$ Bq/kg kohta (võrdluseks keskkonnaministri määrusega „Kiirgustegevuses tekkinud radioaktiivsete ainete või radioaktiivsete ainetega saastunud esemete vabastamistasemed ning nende vabastamise, ringlusesse võtmise ja taaskasutamise tingimused“ kehtestatud C-14 vabastamistase on 10 kBq/kg), mis on sellegipoolest väga madal kontsentratsioon ning seda anomaaliat arvestamata on Tammiku objekti ning selle lähiala pinnaseproovide keskmine $4,8 \pm 0,005$ Bq/kg, mis on madalam kui võrdlus maa-aladel. Proove võeti 2 korda aastas kuni aastani 2017, alates aastast 2018 võetakse proove 1 kord aastas.

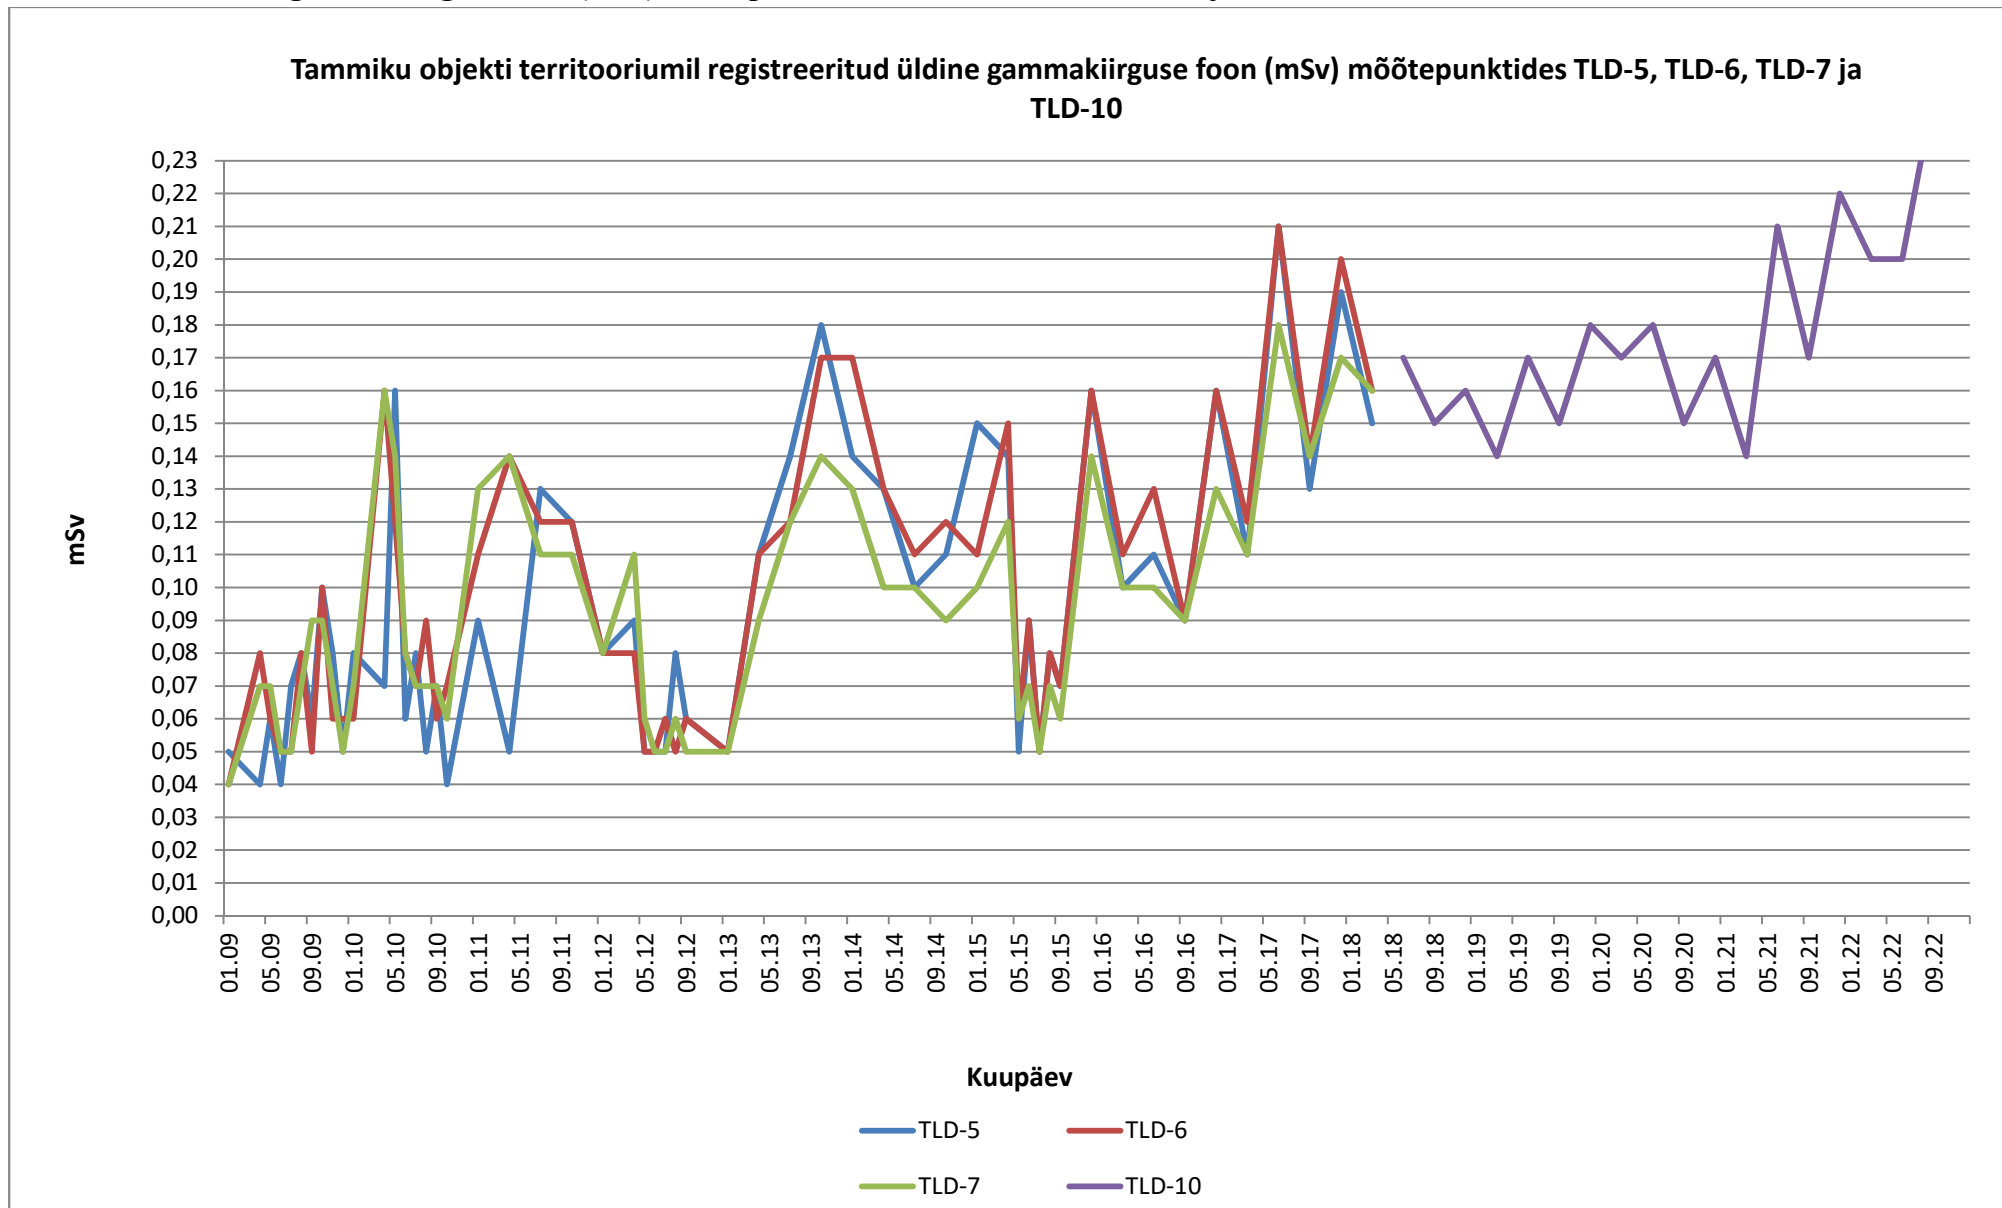
Graafik 123. Üldine gammakiirguse foon (mSv) mõõtepunktides TLD-5, TLD-6, TLD-7 ja TLD-10
