**PALDISKI ENDISE TUUMAOBJEKTI KESKKONNASEIRE
MÕÕTMISTULEMUSED 2021**

AS A.L.A.R.A.

1.6.Mõõtmistulemuste meetodika

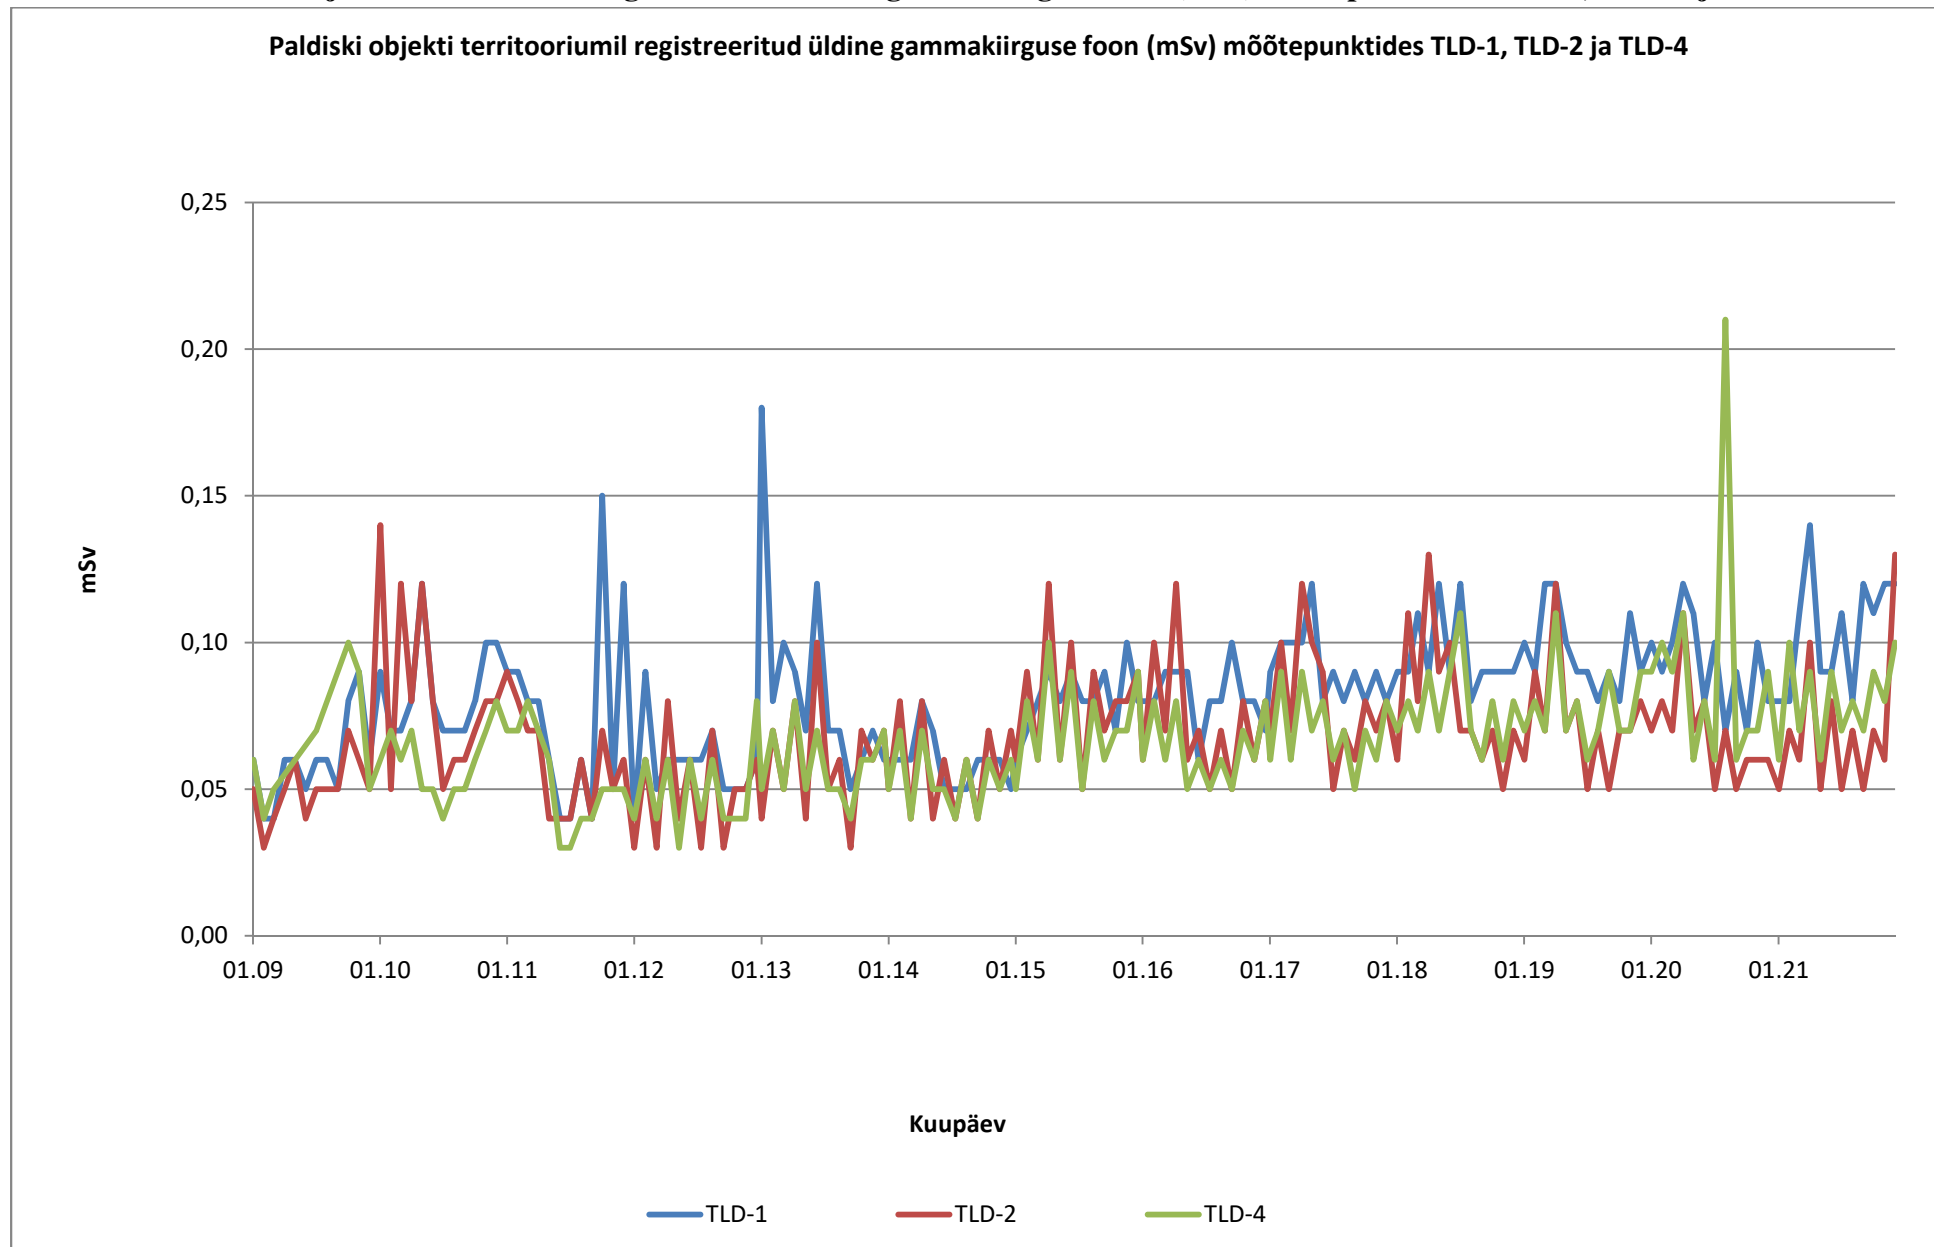
Graafik 46. Paldiski objekti territooriumil registreeritud üldine gammakiirguse foon (mSv) mõõtepunktides TLD-1, TLD-2 ja TLD-4.

Iga mõõtepunkti TLD viiakse laborisse analüüsimisele üks kord kuus (või üks kord kvartalis).
